# Акт огляду транспортного засобу

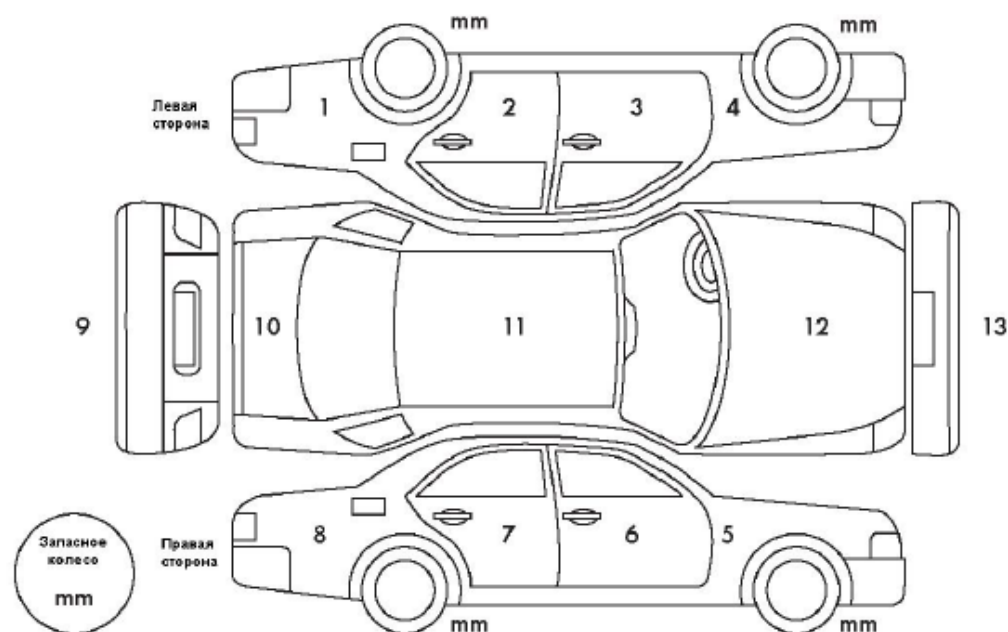
| Зона | Повреждение |
|---|---|
| 1. Задне крило (ліва сторона) | 1. - Подряпини лфп ( Жодних дій. ЛФП 85-120 ) |
| 2. Задні двері (ліва сторона) | 1. - ( ЛФП 90-130 ) |
| 3. Передні двері (ліва сторона) | 1. - Подряпини лфп ( Жодних дій. ЛФП 90-130 ) |
| 4. Передне крило (ліва сторона) | 1. - ( ЛФП 180-350 ) |
| 5. Передне крило (права сторона) | 1. - Подряпини лфп ( Жодних дій. ЛФП 90-130 ) |
| 6. Передні двері(права сторона) | 1. - ( ЛФП 170-350 ) |
| 7. Задні двері(права сторона) | 1. - ( ЛФП 90-130 ) |
| 8. Задне крило(права сторона) | 1. - ( ЛФП 80-120 ) |
| 9. Задній бампер | 1. - Деформація з пошкодженням ЛФП 15-20 см ( Ремонт з фарбуванням. ) |
| 10. Кришка багажника | 1. - ( ЛФП 90-130 ) |
| 11. Криша | 1. - 1 вм'ятини 1-2см ( Жодних дій. ЛФП 90-130 ) |
| 12. Кришка капота | 1. - Подряпини лфп ( Жодних дій. ЛФП 90-130 ) |
| 13. Передній бампер | 1. - Подряпини лфп 30 см ( Фарбування. ) |
