# Акт огляду транспортного засобу

# Огляд ТЗ

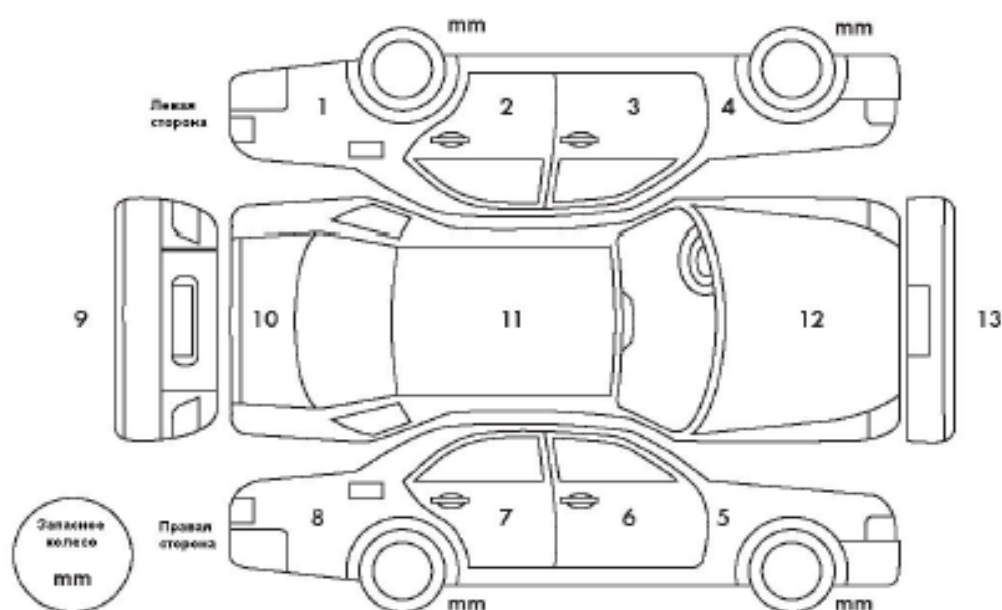
| Зона | Повреждение |
|---|---|
| 1. Заднє крило (ліва сторона) | 1. - 2 вм'ятини 1-2см ( Жодних дій. ЛФП 90-130 ) |
| 2. Задні двері (ліва сторона) | 1. - Подряпини лфп молдинга ( Фарбування. ЛФП 90-130 ) |
| 3. Передні двері (ліва сторона) | 1. - 1 вм'ятини 1-2см ( Жодних дій. ЛФП 90-130 ) |
| 7. Задні двері(права сторона) | 1. - Деформація з пошкодженням ЛФП 10-15 ( Ремонт з фарбуванням. ЛФП 90-130 ) |
| 8. Заднє крило(права сторона) | 1. - Деформація з пошкодженням ЛФП 10-15 ( Ремонт з фарбуванням. ЛФП 90-130 ) |
| 9. Задній бампер | 1. - Подряпини лфп ( Жодних дій. ) |
| 10. Кришка багажника | 1. - 4 вм'ятини 1-2см ( Жодних дій. ЛФП 90-130 ) |
| 11. Криша | 1. - Множинні вм'ятини. 10 вм'ятин 1-2см ( Ремонт з фарбуванням. ЛФП 90-130. ) |
| 13. Передній бампер | 1. - Подряпини лфп 10-15см ( Фарбування. ) |
