# Акт огляду транспортного засобу

| FORD | | | Mondeo | | | AA7850TM | | | 2018 | | | 65 міс. | | | Білий | | | | | | |

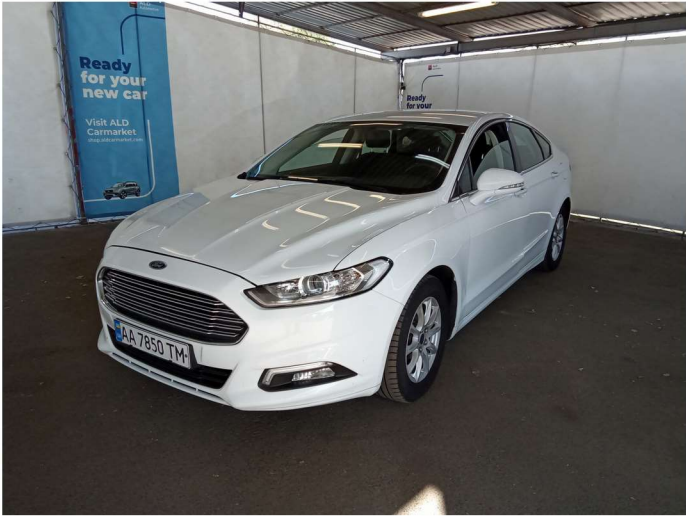
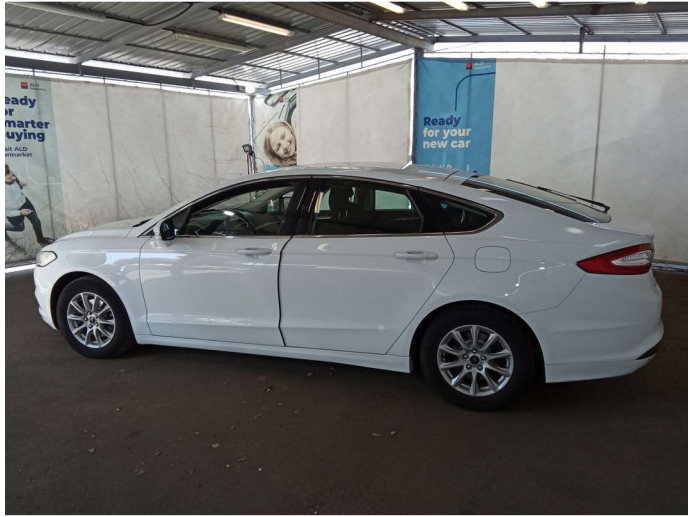
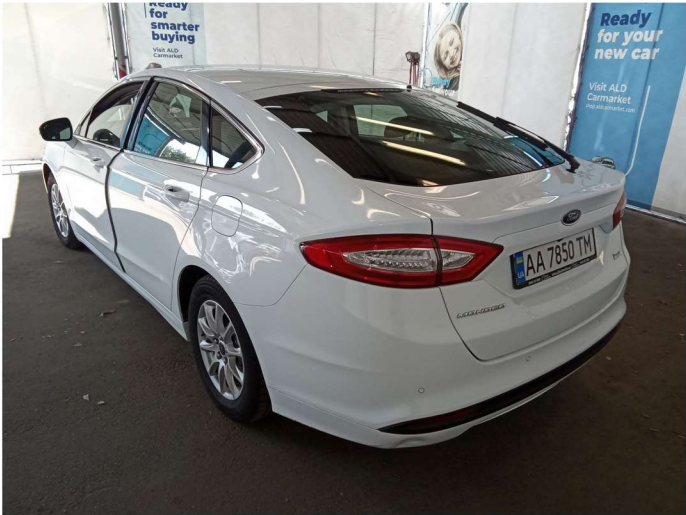
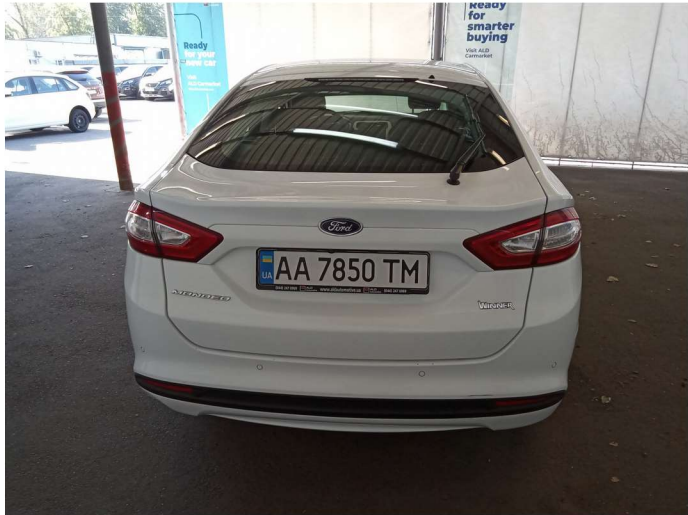
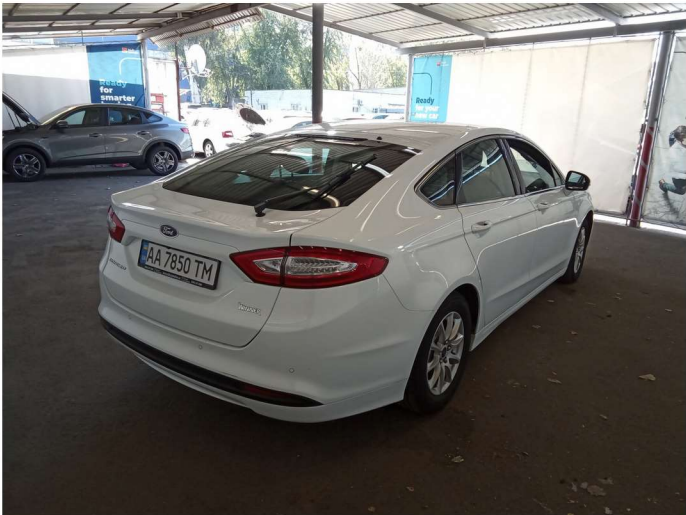
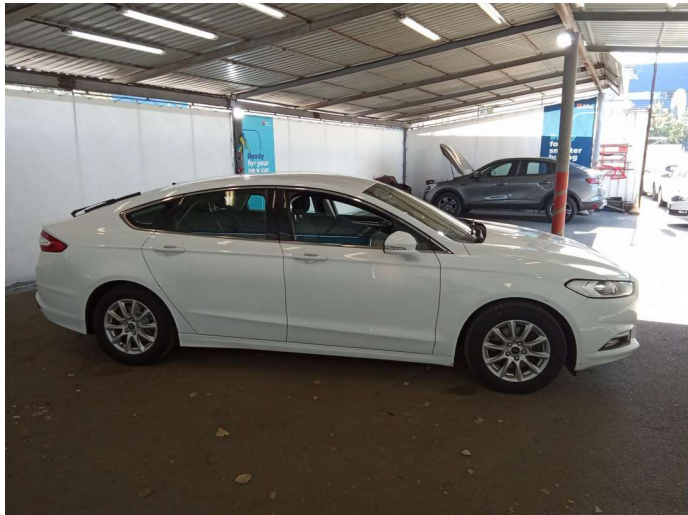
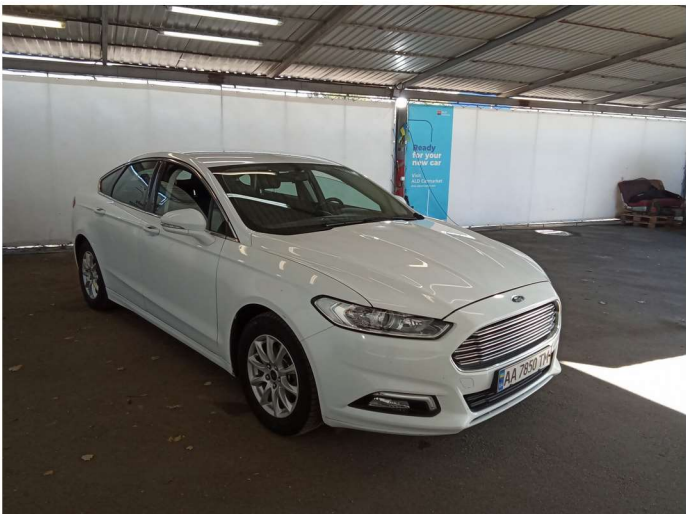
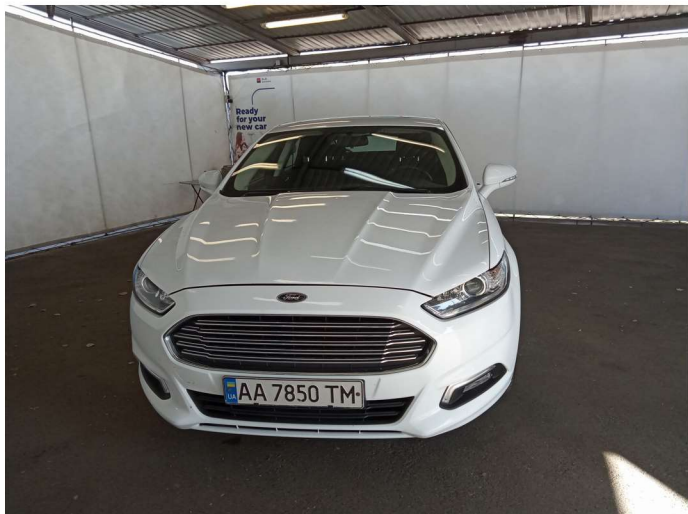
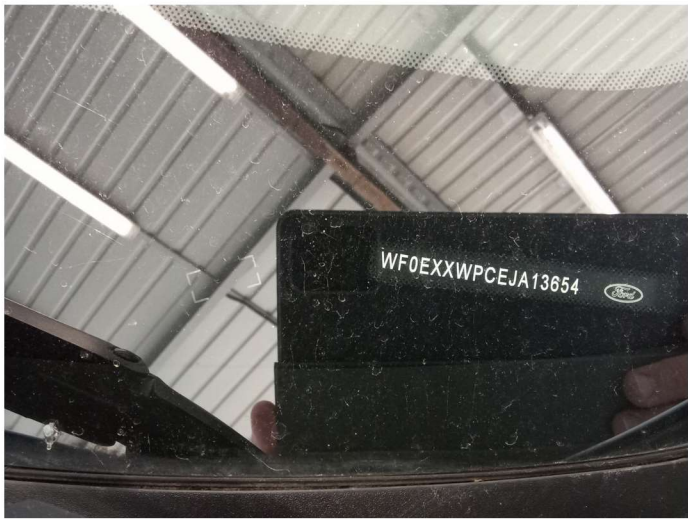
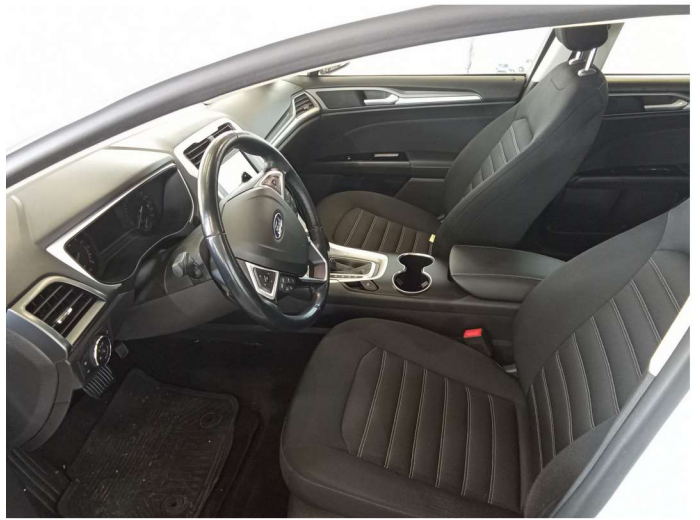
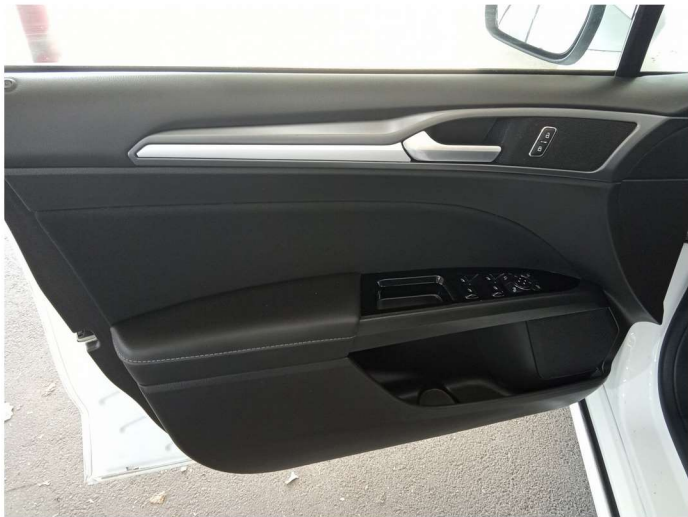
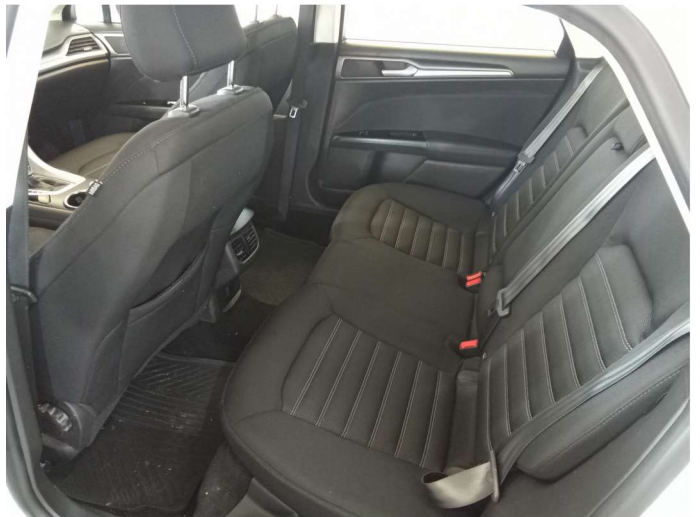
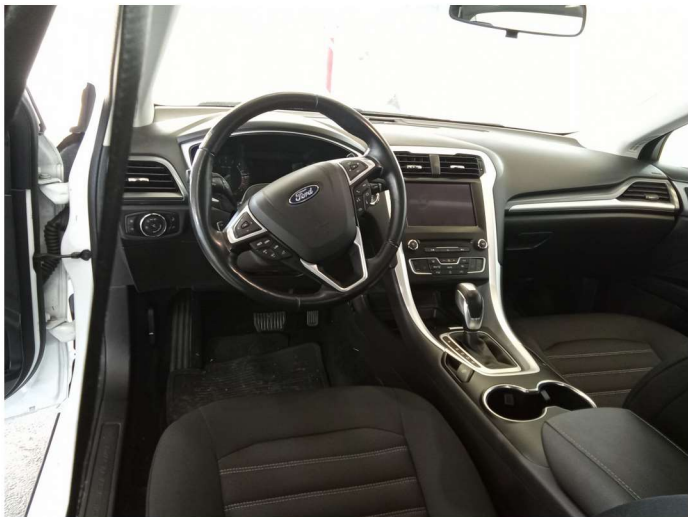
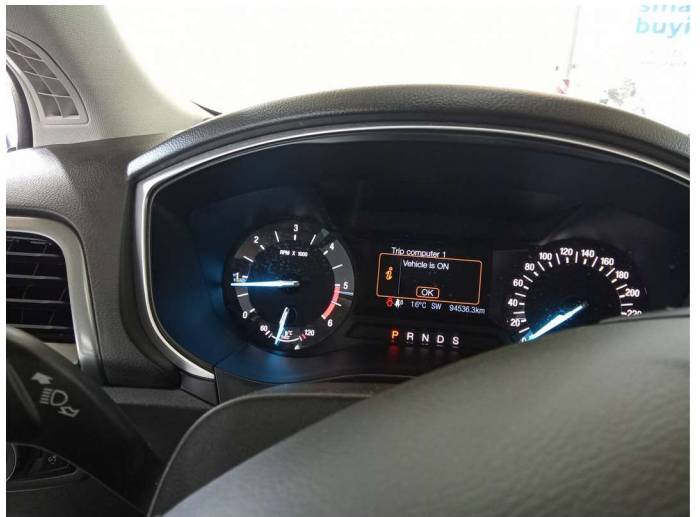
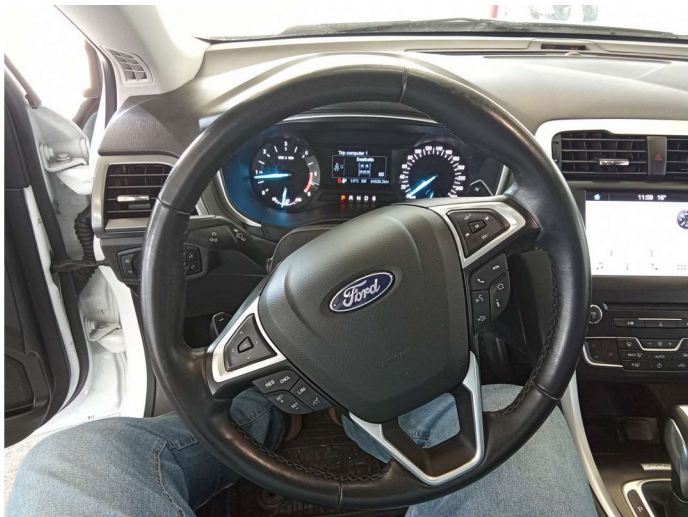
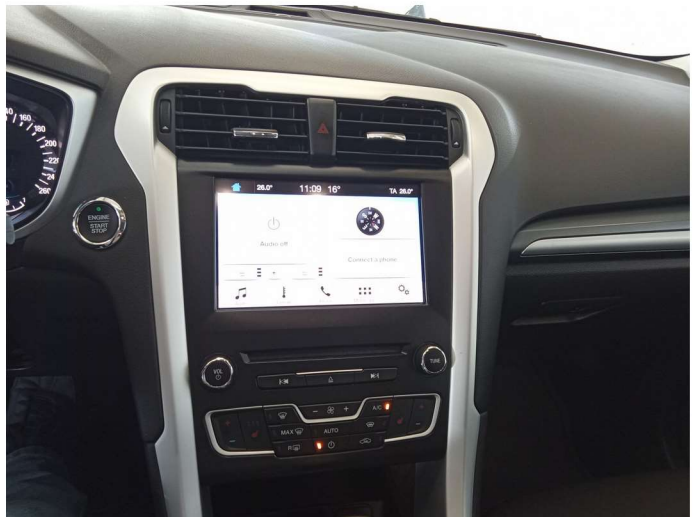
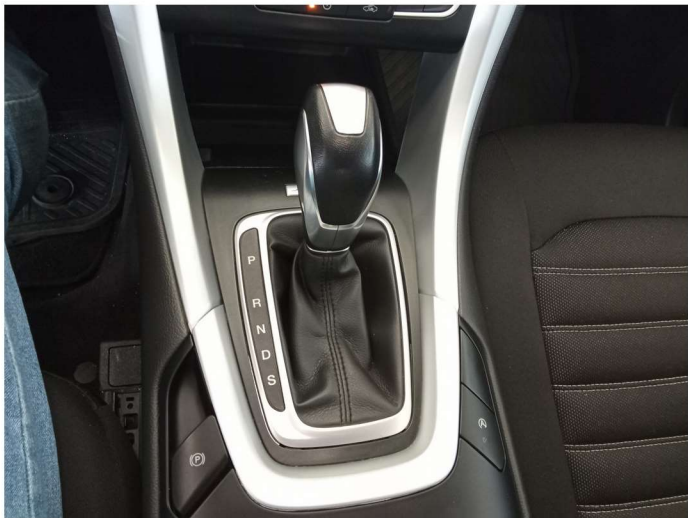
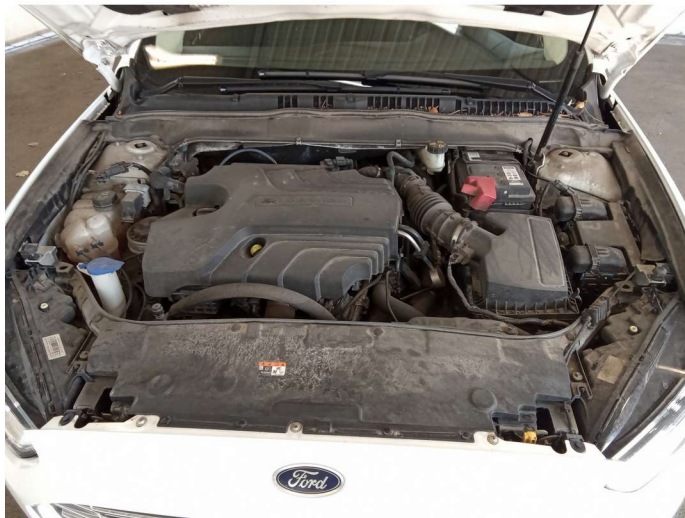
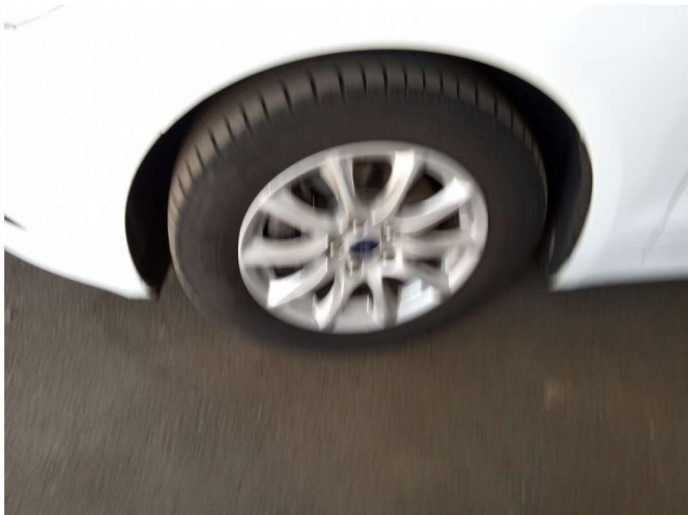
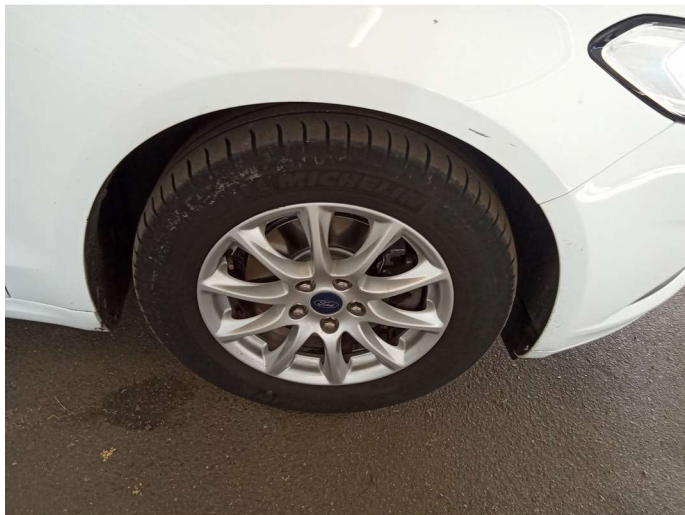
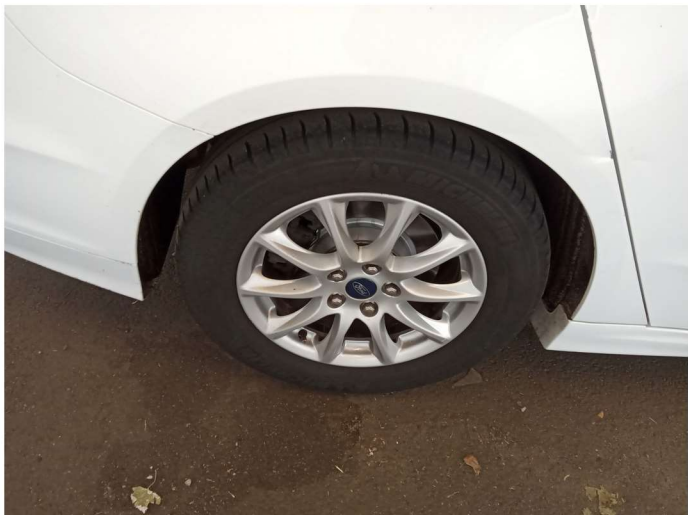
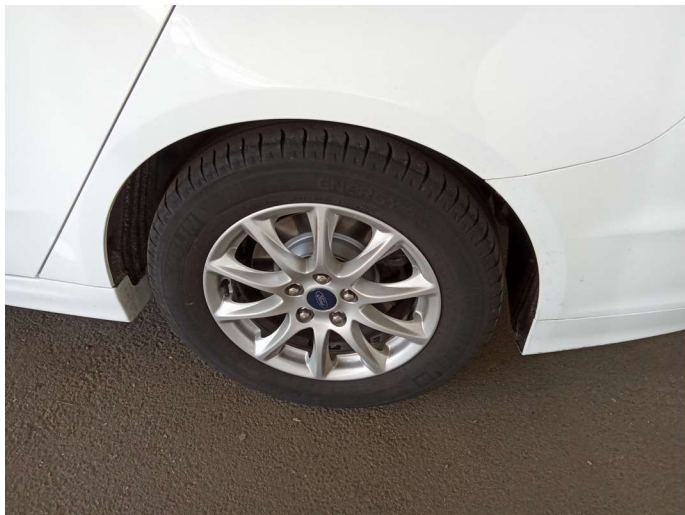
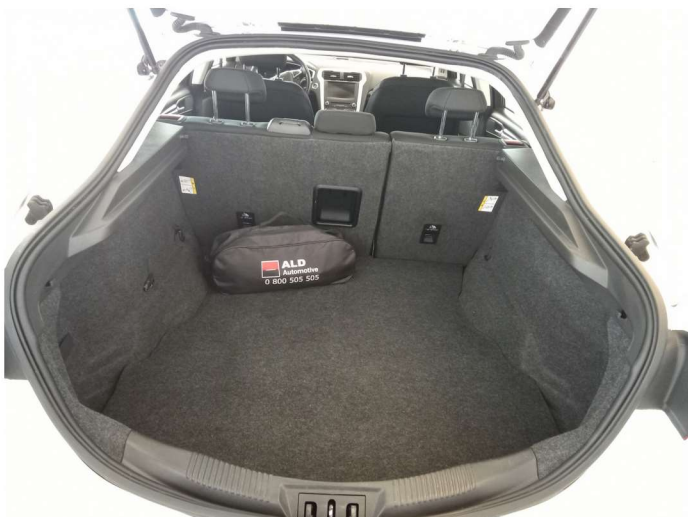
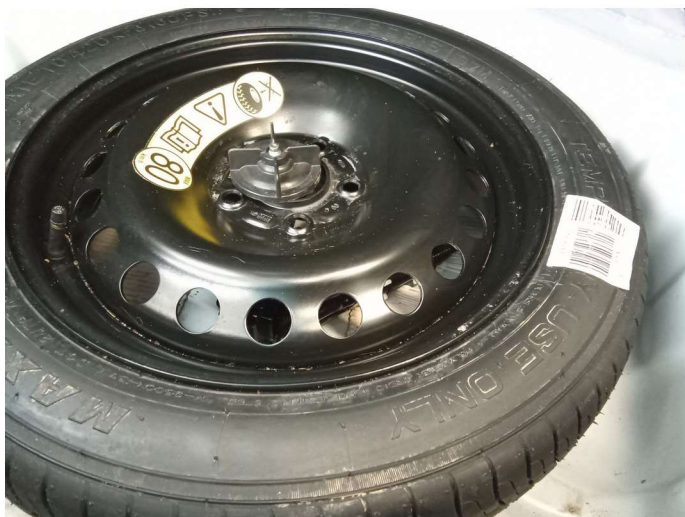
| Зона | Пошкодження |
|---|---|
| 1. Заднє крило (ліва сторона) | 1. - Подряпини лфп ( Жодних дій. ЛФП 80-100 ) |
| 2. Задні двері (ліва сторона) | 1. - ( ЛФП 180-250 ) |
| 3. Передні двері (ліва сторона) | 1. - Подряпини лфп ( Жодних дій. ЛФП 160-270 ) |
| 4. Переднє крило (ліва сторона) | 1. - Подряпини лфп ( Жодних дій. ЛФП 80-100 ) |
| 5. Переднє крило (права сторона) | 1. - Подряпини лфп 5-10см ( Фарбування. ЛФП 80-110 ) |
| 6. Передні двері(права сторона) | 1. - ( ЛФП 80-110 ) |
| 7. Задні двері(права сторона) | 1. - Подряпини лфп 10-15см ( Фарбування. ЛФП 80-110 ) |
| 8. Заднє крило(права сторона) | 1. - Деформація з пошкодженням ЛФП 10-15см ( Ремонт з фарбуванням. ЛФП 80-110 ) |
| 9. Задній бампер | 1. - Подряпини лфп 30 см ( Фарбування. ) |
| 10. Кришка багажника | 1. - Подряпини лфп ( Жодних дій ЛФП 60-90 ) |
| 11. Криша | 1. - Подряпини лфп ( Жодних дій. ЛФП 90-120 ) |
| 12. Кришка капота | 1. - 2 в'ям'яни 1-2см, подряпини ЛФП ( Жодних дій. ЛФП 90-120 ) |
| 13. Передній бампер | 1. - Подряпини лфп ( Жодних дій. ) |
