Акт огляду транспортного засобу

15:35																	
					<input checked="" type="checkbox"/> легковий <input type="checkbox"/> позашляховик <input type="checkbox"/> мікроавтобус <input type="checkbox"/> автобус <input type="checkbox"/> грузопасажирський												
Марка ТЗ:			Модель ТЗ:		Реєстр. Номер:			Рік випуску:		Термін експлуатації:		Колір:					
BMW			X 3		AA1658KC			2019		60 <small>міс.</small>		Чорний					
Свідоцтво про реєстрацію:			Дата I реєстрації:		Пробіг:			№ двигуна:		№ шасі:

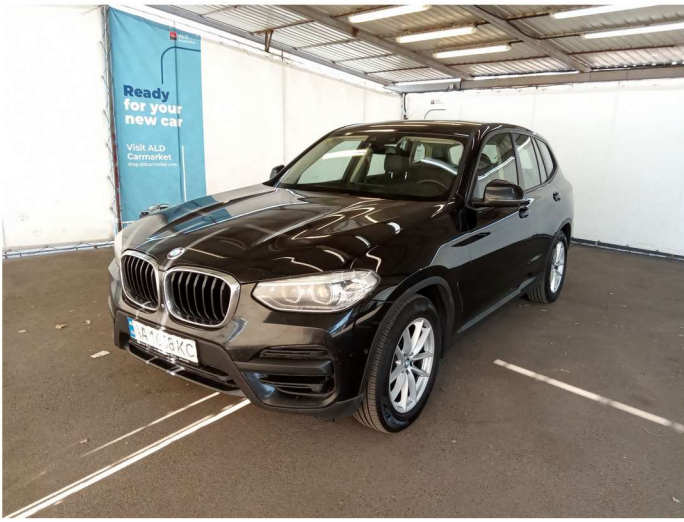
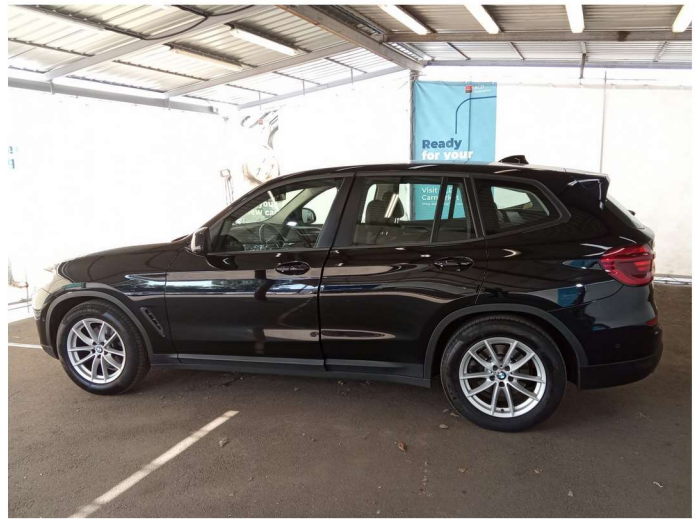
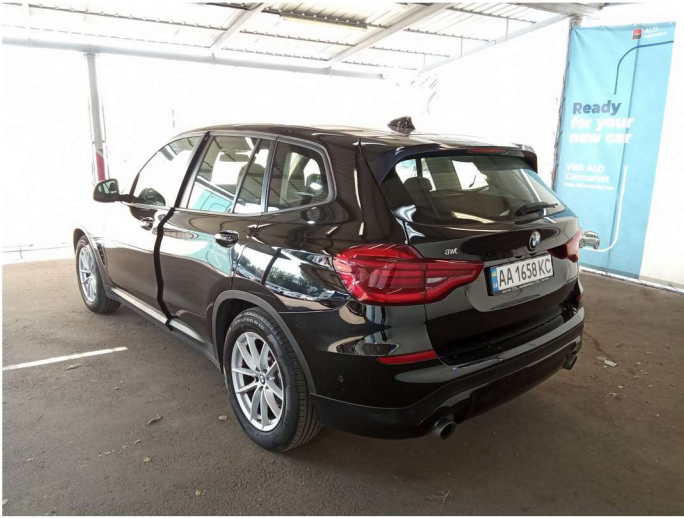
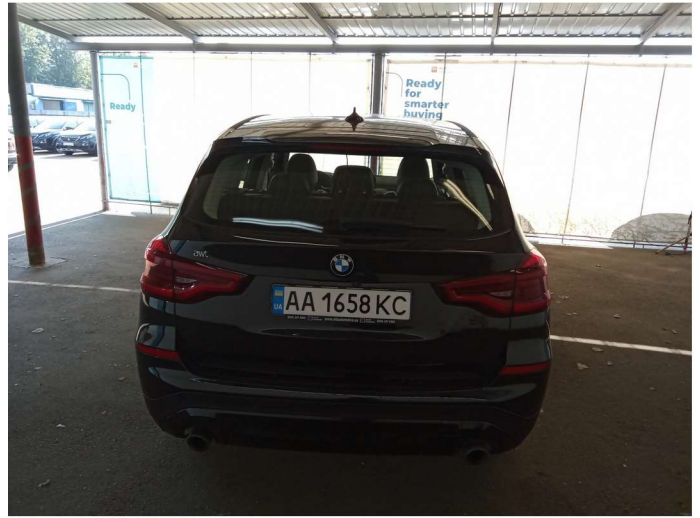
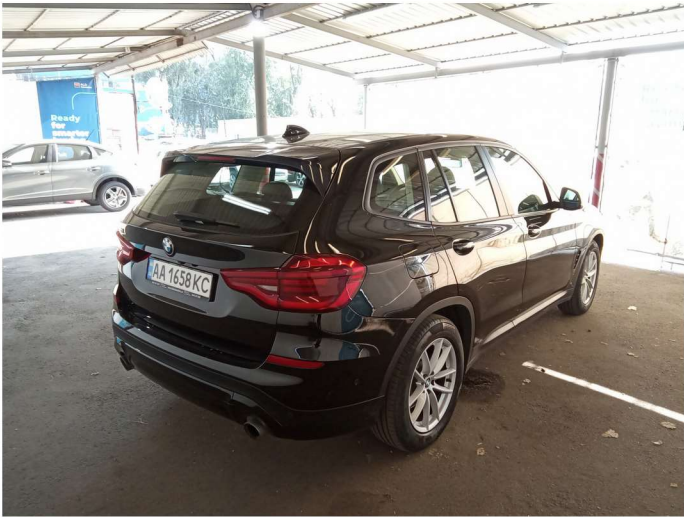
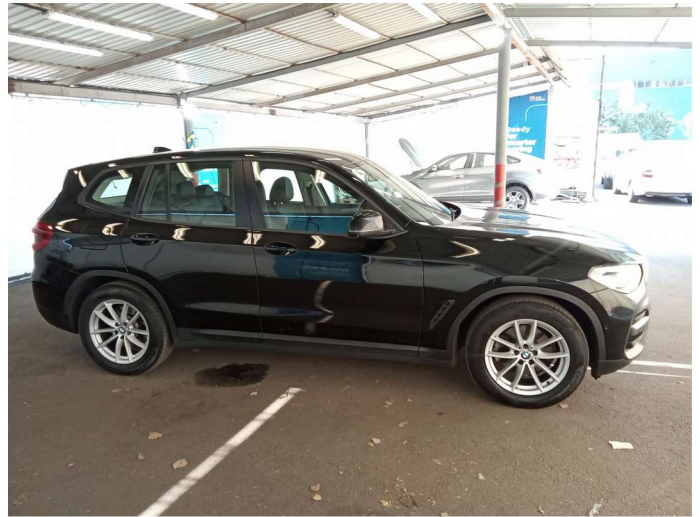
Зона	Пошкодження
1. Заднє крило (ліва сторона)	1. - (ЛФП 90-130)
2. Задні двері (ліва сторона)	1. - (ЛФП 90-130)
3. Передні двері (ліва сторона)	1. - (ЛФП 90-130)
4. Переднє крило (ліва сторона)	1. - (ЛФП 90-110)
5. Переднє крило (права сторона)	1. - (ЛФП 90-110)
6. Передні двері(права сторона)	1. Поріг правий - Подряпини структури 10-15см (Фарбування.) 2. - (ЛФП 150-500)
7. Задні двері(права сторона)	1. - (ЛФП 130-200)
8. Заднє крило(права сторона)	1. - (ЛФП 90-130)
9. Задній бампер	1. - Подряпини лфп (Жодних дій.)
10. Кришка багажника	1. - (ЛФП 90-700)
11. Криша	1. - 2 вм'ятини 1-2см (Жодних дій. ЛФП 90-130)
12. Кришка капота	1. - Подряпини лфп (Жодних дій. ЛФП 90-130)
13. Передній бампер	1. - Подряпини лфп (Жодних дій.)

Кузов	Зауваження:	У нормі? (якщо ні, описати відхилення)
Скло (наявність сколів, тріщин, відповідність маркування)		<input type="checkbox"/> в нормі <input checked="" type="checkbox"/> ні Вітрове скло скол тріщина заміна.
Пластикові елементи кузова		<input type="checkbox"/> в нормі <input checked="" type="checkbox"/> ні Накладка переднього бампера ліва розірвано заміна. Молдинг двері передньої правої подряпини структури фарбування.
Двигун, трансмісія	Зауваження:	У нормі? (якщо ні, описати відхилення)
ДВС, КПП, привід, радіатори (герметичність, сліди підтікання робочих рідин)		<input type="checkbox"/> в нормі <input checked="" type="checkbox"/> ні При перемиканні АКПП на драйф авто має поштовх.
